SEACAP 24

NGHIÊN CỨU TRƯỜNG HỢP ĐIỂN HÌNH HƯ HỎNG MẶT ĐƯỜNG TNMĐNT ĐẮC LẮC

SEACAP 24 chủ yếu liên quan đến nghiên cứu về sự hư hỏng sớm của 2 tuyến đường thử nghiệm TNMĐNT-II tại tỉnh Đắc Lắc là đường Buôn Hồ và đường Ea Soup.

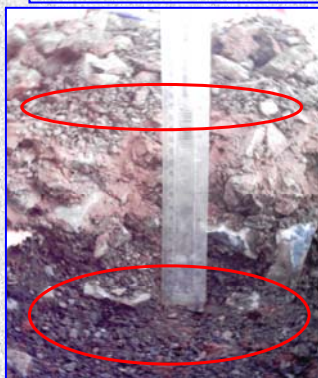
Thành phần hạt kém và phân tầng của đá dăm

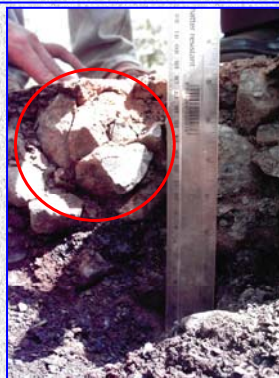
Nhiều vật liệu quá cỡ trong đá dăm

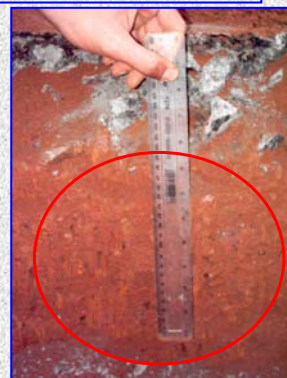
Cấp phối kém trong một lớp? (quy định 2)

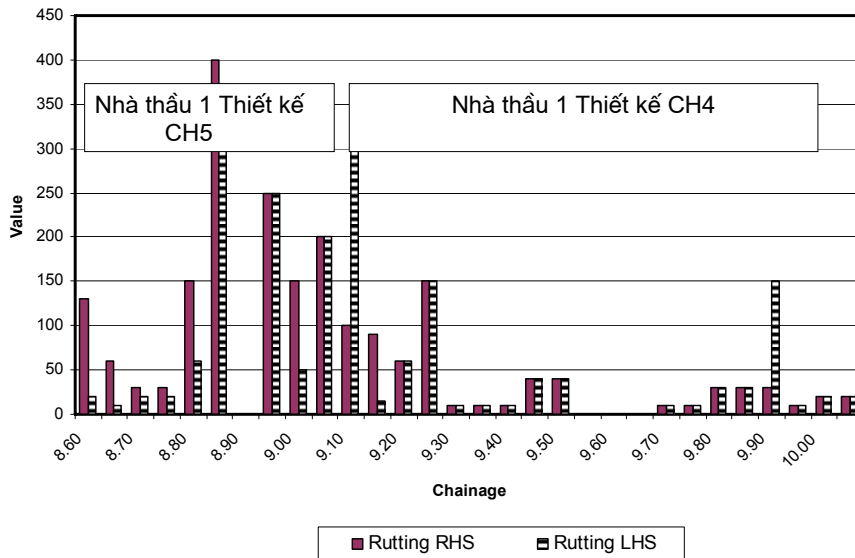
Độ sâu vết lún bánh xe

So sánh Gói thầu II và Gói thầu 3 củng cố thêm cho quan điểm là quy trình thi công, kiểm tra chất lượng và/hoặc vật liệu thi công có thể là yếu tố góp phần vào tỷ lệ hư hỏng.

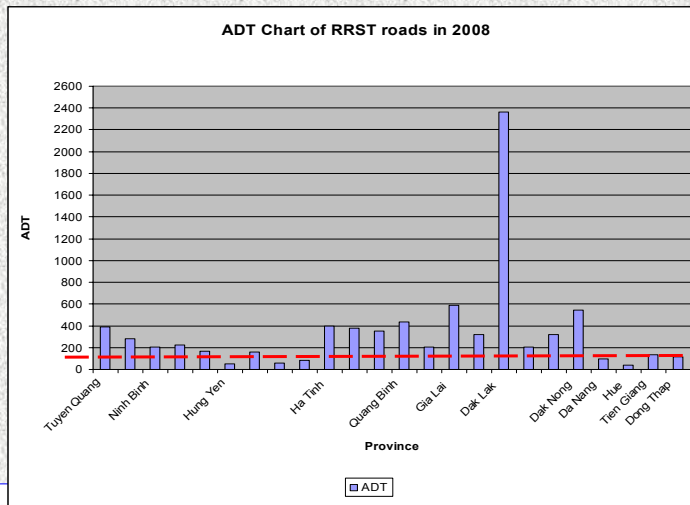
SC 27: ĐẾM XE

- Lượng xe trung bình ngày của một số tuyến là thấp (<100): Hưng Long, Tân Hưng, Thụy Lôi (50, 59, 83 – Hưng Yên), Bình Kỳ – Khuê Đông (94 - Đà Nẵng), Thống Nhất (39 – Huế).
- Ngược lại lưu lượng xe trên tuyến Buôn Hồ (Đắc Lắc) lại quá lớn (ADT = 2362), so sánh với các tỉnh khác (ADT = từ 39 đến 592). ADT của tuyến Buôn Hồ lớn hơn các tuyến khác từ 4 đến 60 lần.

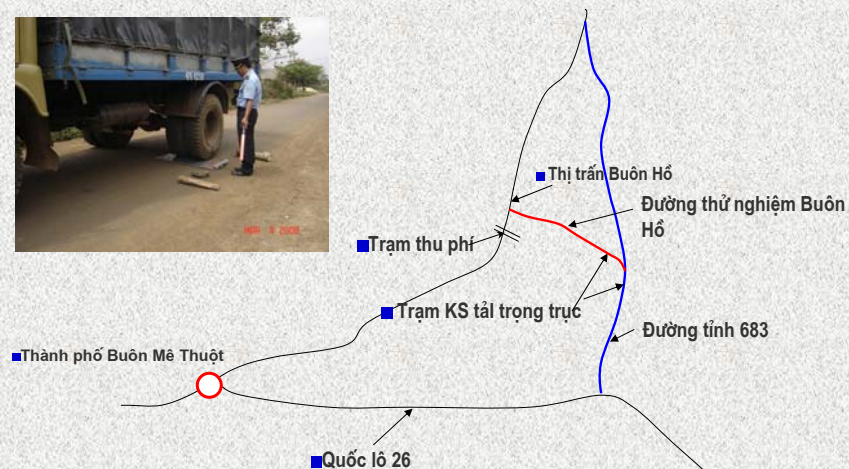
SC 24: KHẢO SÁT TẢI TRỌNG TRỰC TUYẾN BUỒN HỒ - ĐẮC LẮC

- Tải trọng trực cho đường nông thôn là 6 tấn với tải trọng xe là 10 tấn (Tiêu chuẩn thiết kế đường nông thôn 22TCN210-92), Nhưng thực tế, xe có tải trọng lớn nhất lên tới 66 tấn và tải trọng trực lớn nhất là 25.2 tấn. Tải trọng trực lớn nhất trên đường lớn hơn tiêu chuẩn là 4.2 lần. Và tải trọng xe vượt tiêu chuẩn 6.6 lần. Vào ngày 5/3/2008 trong 10 giờ: có 19 xe > 20 tấn, 8 xe > 30 tấn, 3 xe > 40 tấn.
- Vào ngày 6/3/2008 trong 10 giờ: có 27 xe > 20 tấn, 13 xe > 30 tấn, 6 xe > 40 tấn, 3 xe > 50 tấn, 2 xe > 60 tấn.

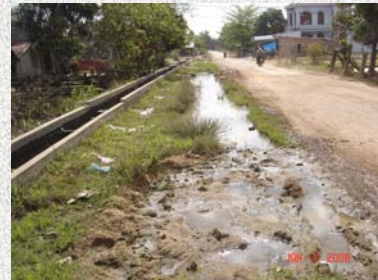
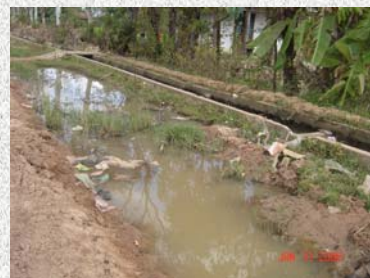
Mương thủy lợi

Ngay sau khi đường thử nghiệm thi công xong, đã xây dựng một mương thủy lợi cao hơn mặt đường, do đó mực nước của mương cao hơn cao độ mặt đường ở đoạn quan trọng của tuyến. Nước tràn qua mương xuống mặt đường rồi thấm xuống móng dưới và làm ngập móng dưới đá dăm.

Theo quan điểm của tư vấn, nguyên nhân cơ bản dẫn đến hư hỏng đoạn đường ở Ea Soup là do móng và nền yếu do bị ngập trong nước, là hậu quả của một con mương thuỷ lợi bị rò rỉ được xây dựng gần đây.
