SEACAP 21/004

ການຝຶກອົບຮົມສຳລັບຜູ້ປະຕິບັດຕົວຈິງ

ຫົວບົດທີ 4
ການກວດກາແລະ ການປະເມີນຜົນ ຕໍ່ ຕະລິ່ງ ແລະ
ຂອບເຂດຂ້າງທາງ

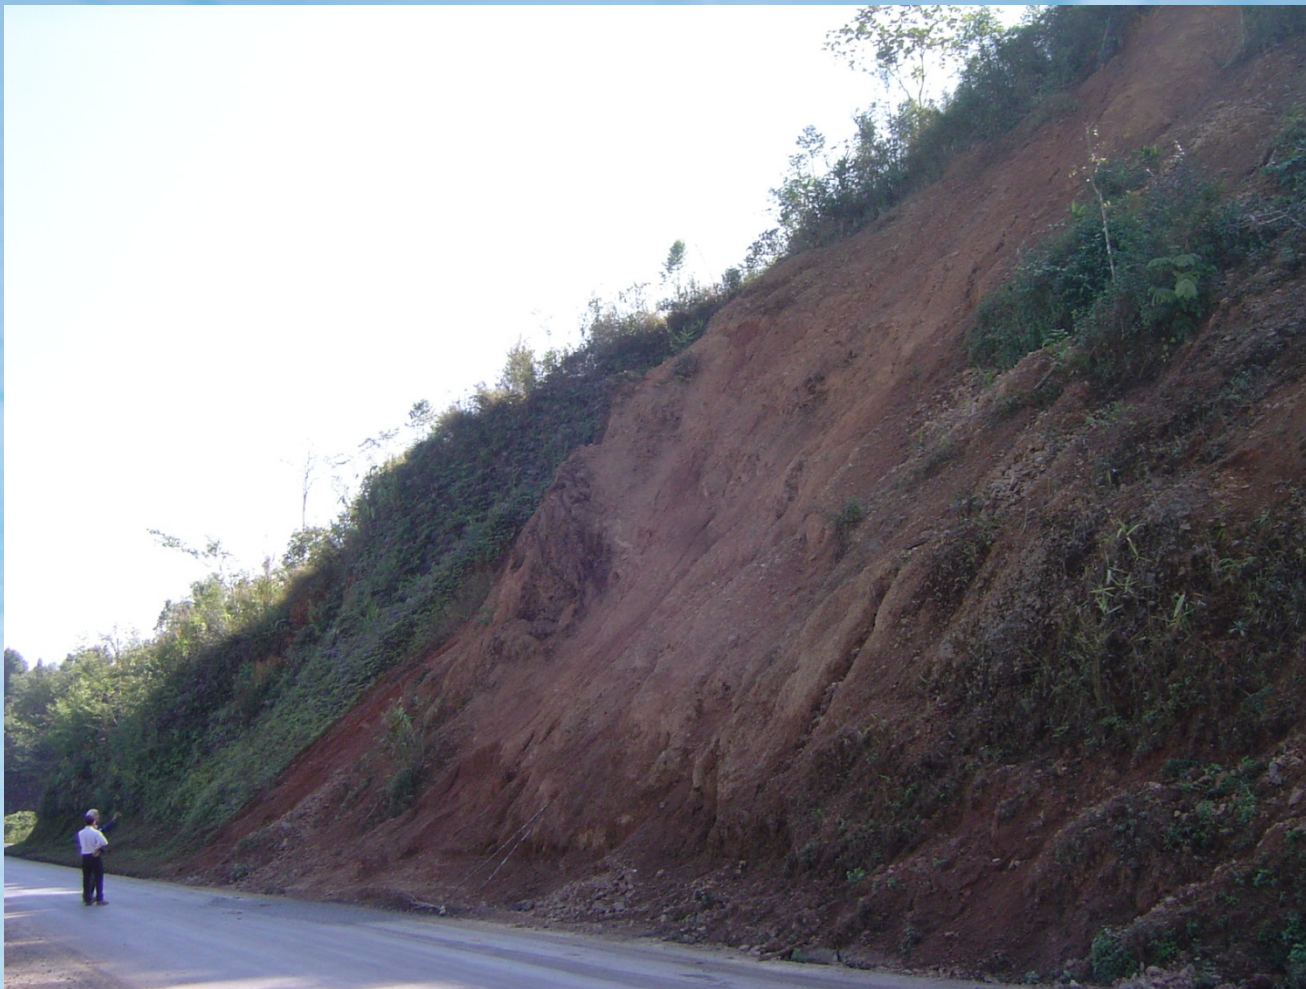
ການກັດເຂາະຕໍ່ຜິວໜ້າຕະລິ່ງດິນຕັດ

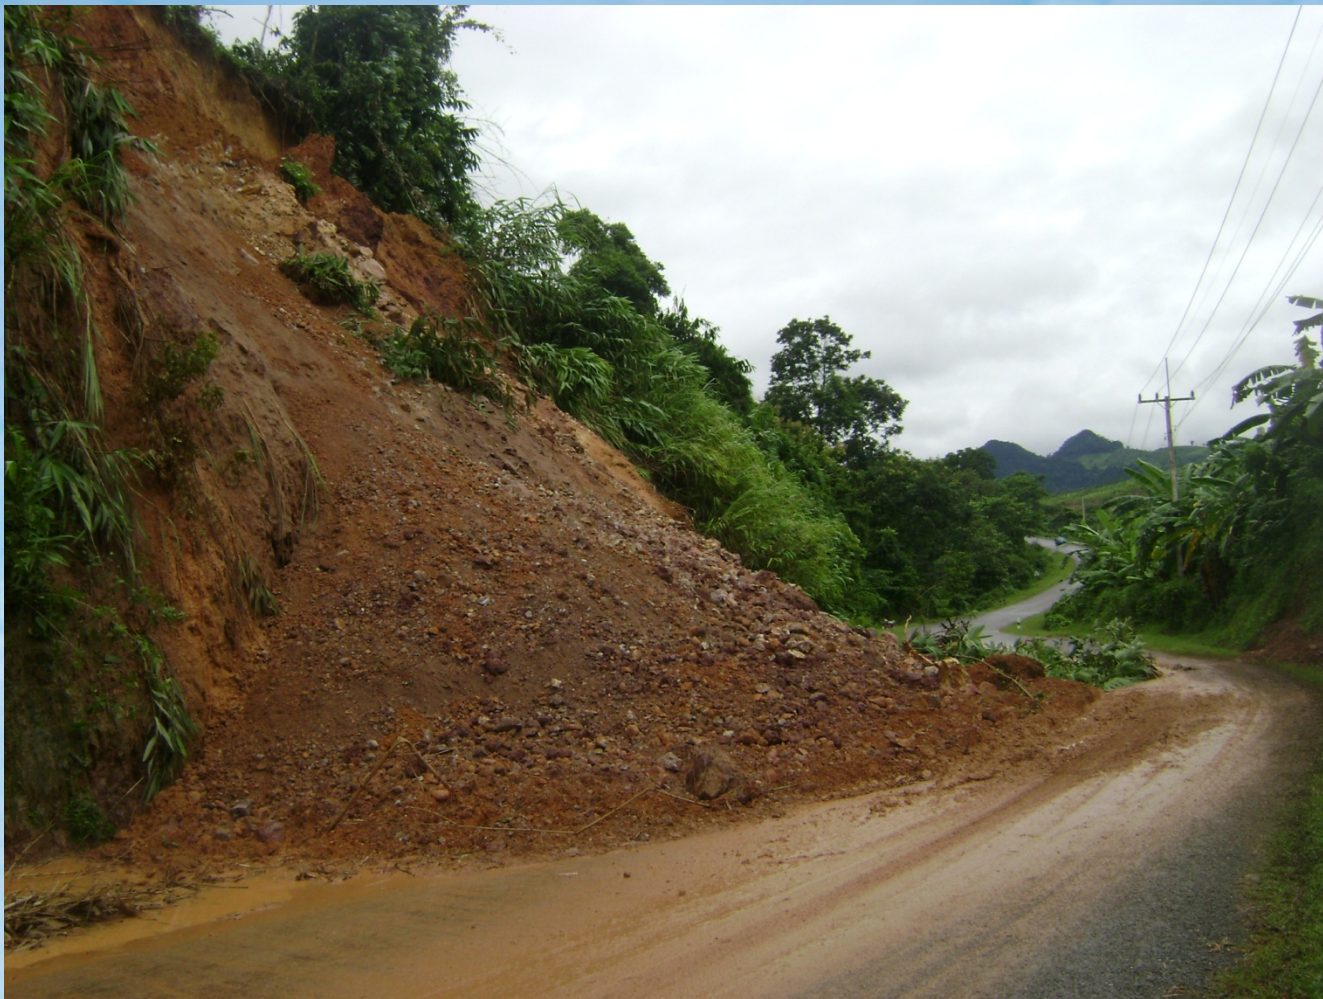
ການພັງທະລາຍສະເພາະໃນຕະລິ່ງດິນຕັດ

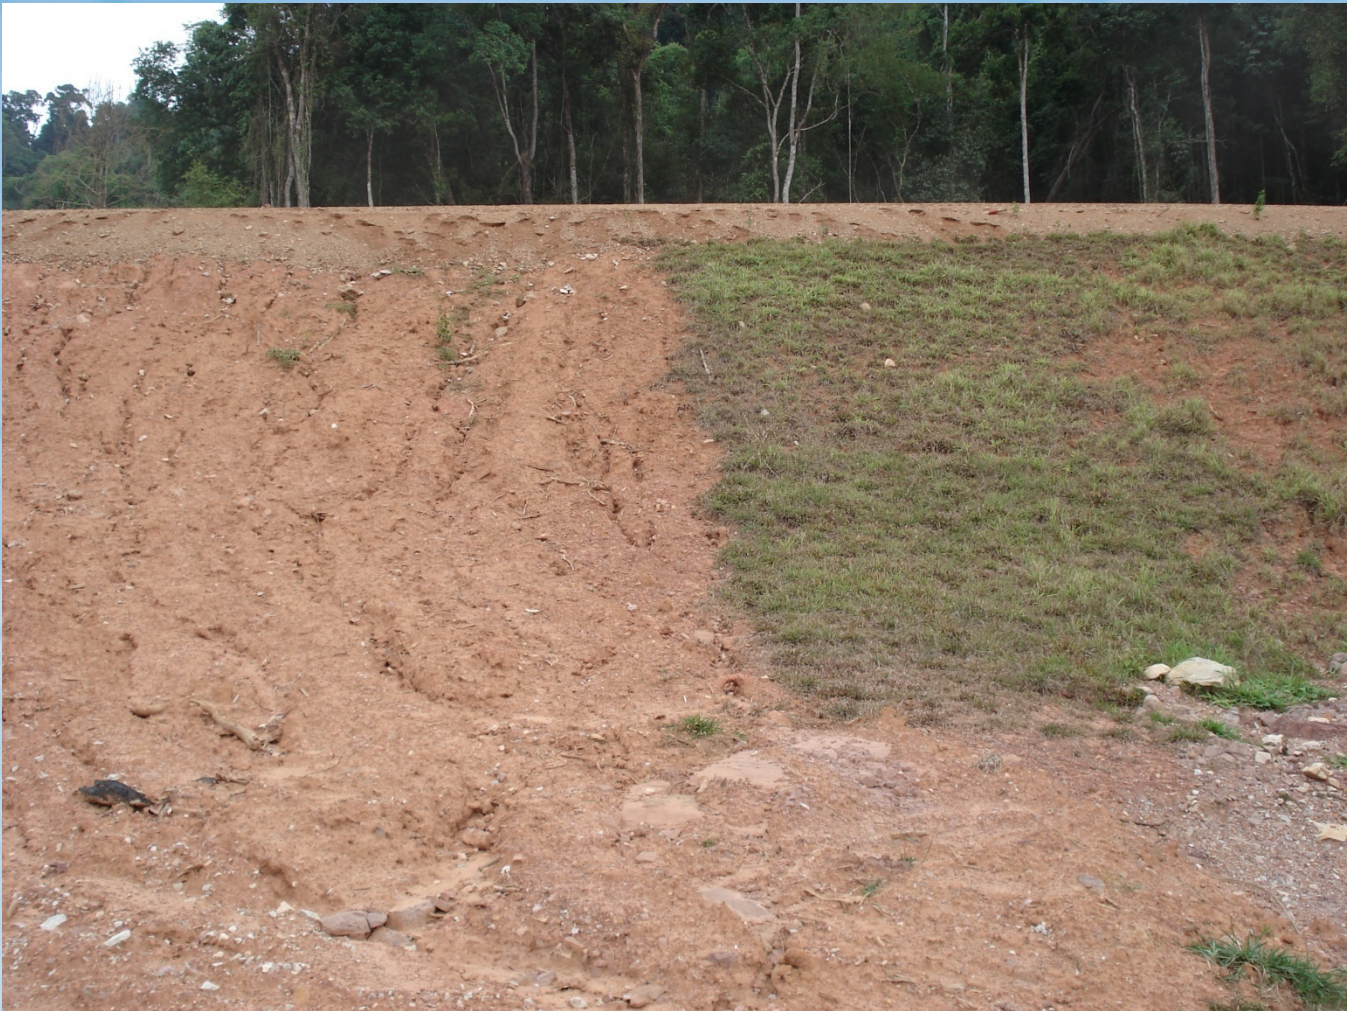
ການກັດເຊາະຂອງໜ້າຕະລິ່ງດິນຖົມ

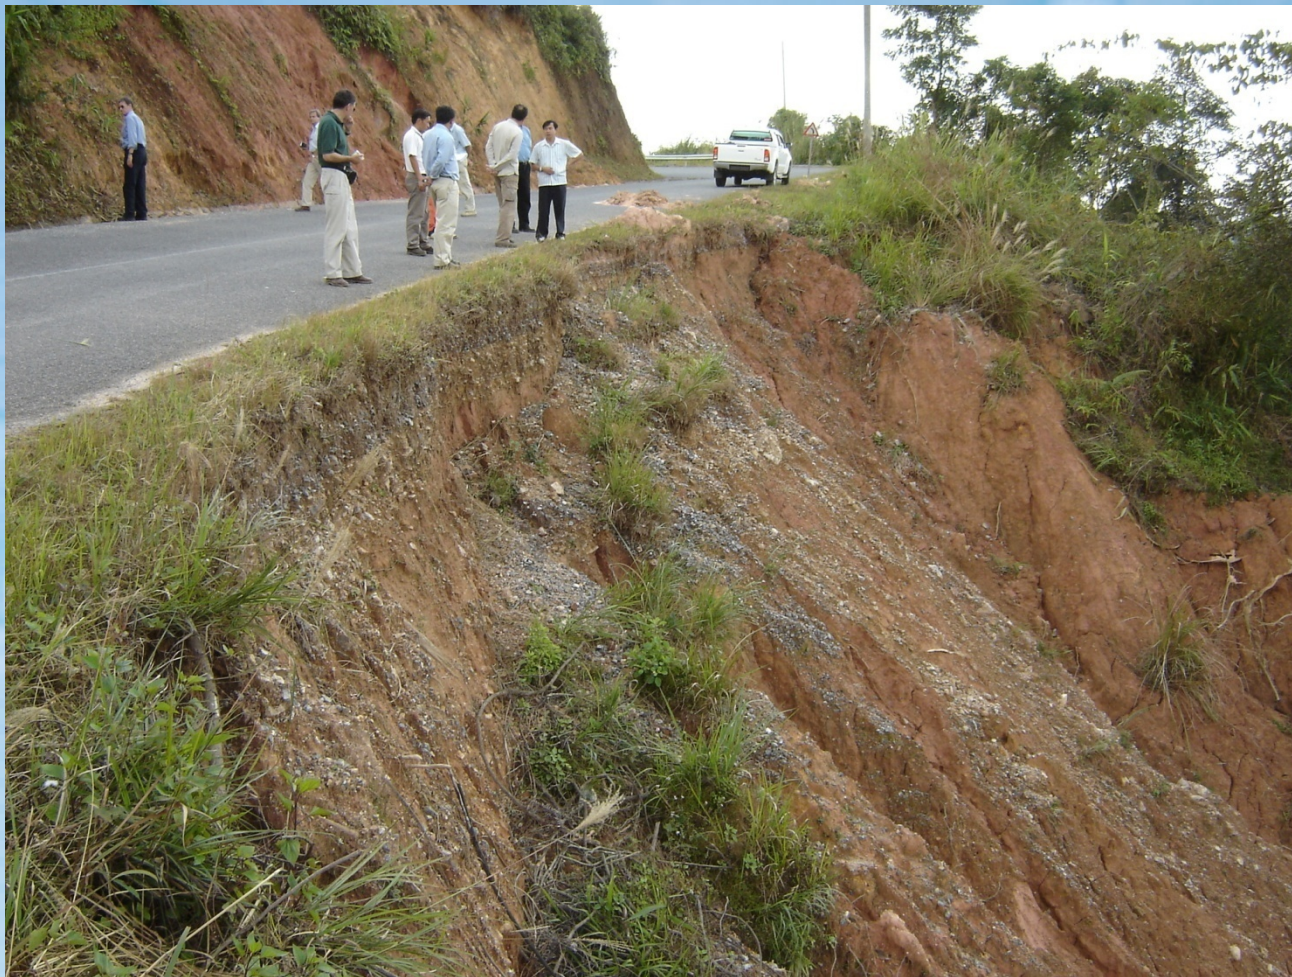
ການພັງທະລາຍສະເພາະຕະລິ່ງດິນຖົມ

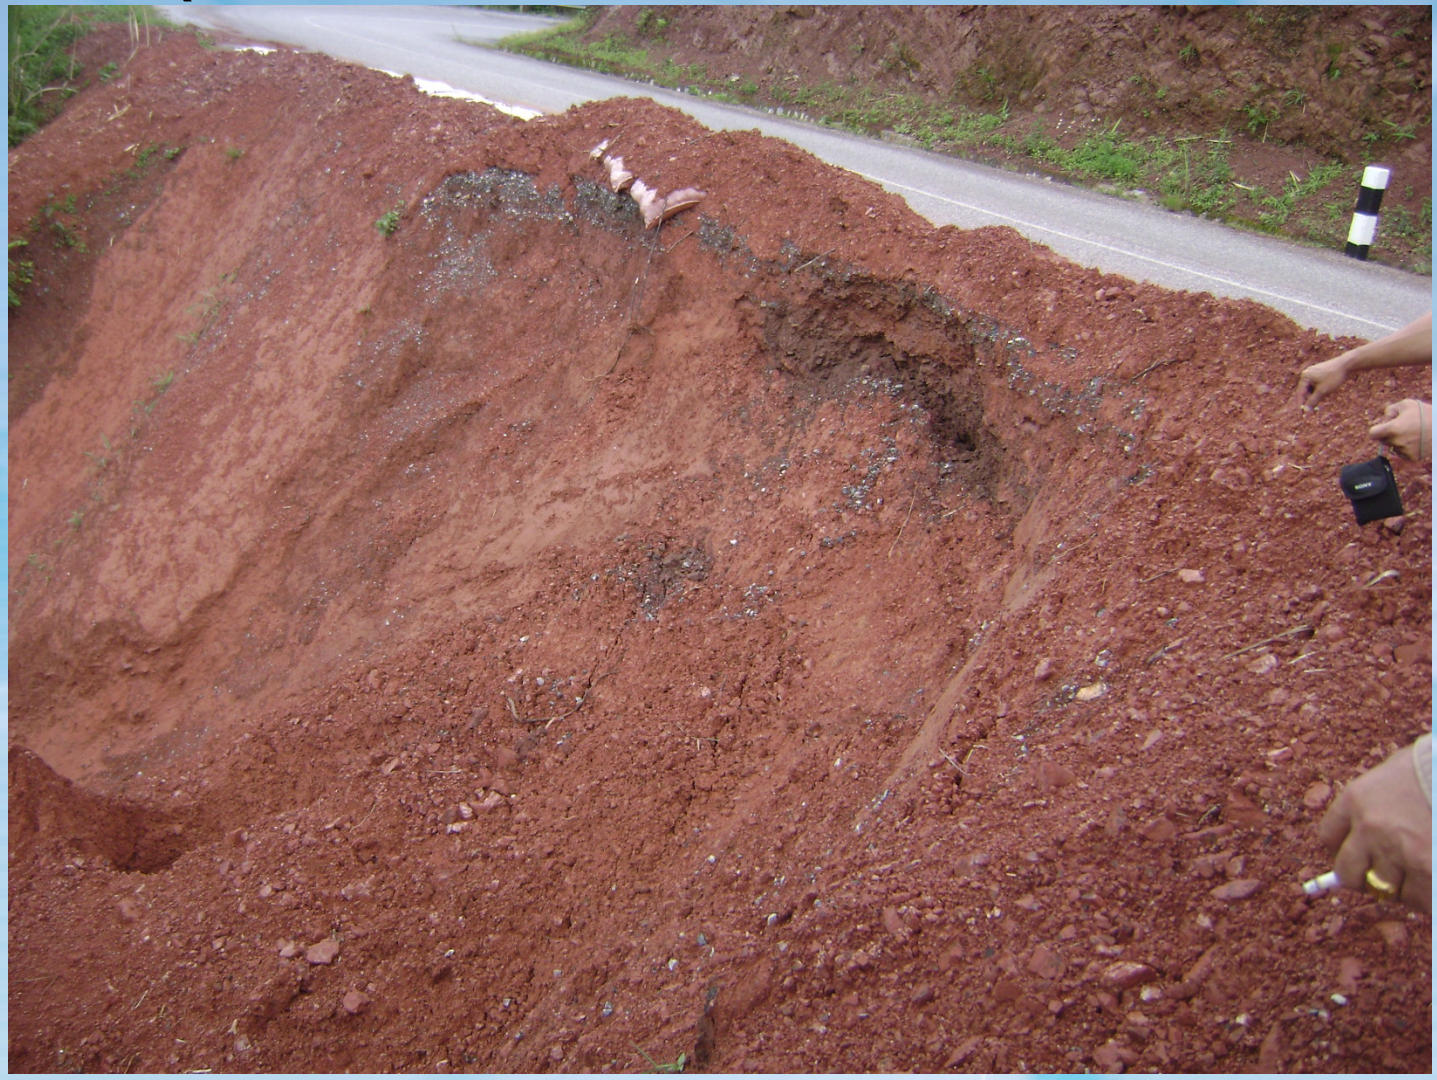
ການພັງທະລາຍຕໍ່ຕະລິ່ງດິນຖົມ ແລະ ຕະລິ່ງຮ່ອມພູ ທຳມະຊາດ

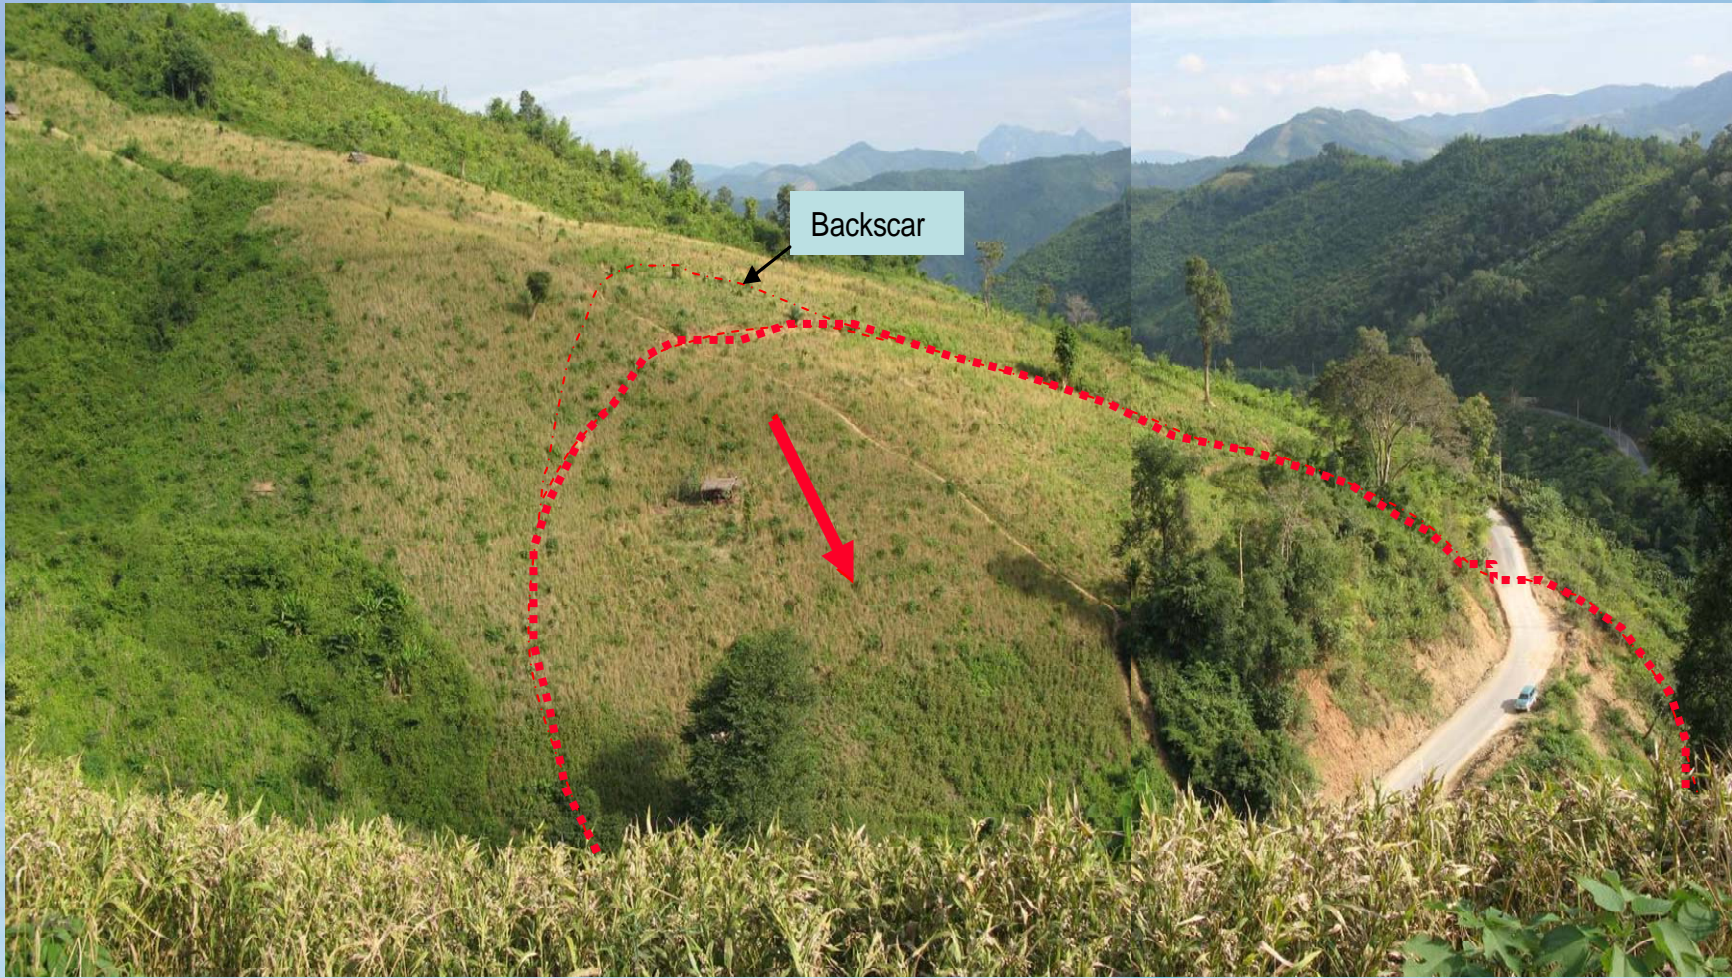
ການພັງແບບຝັງເລິກເຂົ້າໃນດິນທຳມະຊາດ ຢູ່ເຂດກ້ອງທາງ

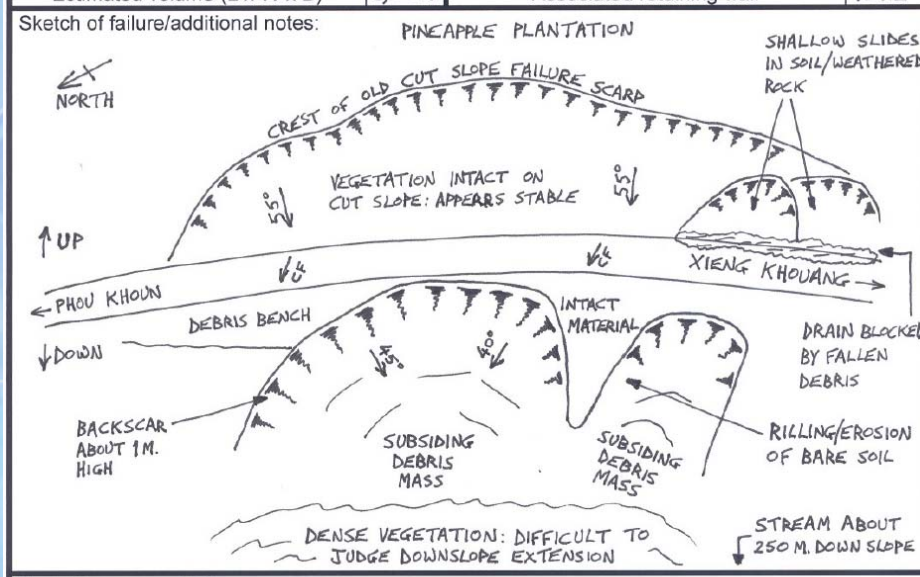
Location (road and km): NATIONAL ROAD 7, KM 6.1
 Date of report: 11 OCT. 2006 Reporter's name: A. FALANG

Geometry of slipped area		Topography	
Length (m perpendicular to road)	40M	Original slope angle	35°
Width (m parallel to road)	50M	Failure angle	BELOW 40-45°
Depth (m estimated)	1-3M	" "	ABOVE 55°
Estimated volume (L x W x D)	3000M ³	Associated retaining wall	NONE

Probable cause of failure:
 SMALL SLIDES IN CUT SLOPE SEEM TO HAVE OCCURRED DUE TO CULTIVATION AND RUNOFF FROM PLANTATION IMMEDIATELY ABOVE. THESE BLOCKED THE SIDE DRAIN. OVERFLOW FROM DRAIN RAN ACROSS ROAD AND SATURATED STEEP DEBRIS SLOPE BELOW, CAUSING IT TO SLUMP DOWN. WATER ALSO SCOURD EDGE OF ROAD.

Consequences if nothing done:
 1. DEBRIS WILL CONTINUE TO SLUMP DOWN ON LOWER SIDE, LEAVING A HIGHER AND HIGHER BACKSCAR. 2. WATER WILL GO ON SCOURING THE EDGE OF THE ROAD SO THAT THE BACKSCAR EATS BACK INTO THE ROAD. 3. THE CUT SLOPE WILL KEEP FAILING SO THAT THE SIDE DRAIN IS CONSTANTLY GETTING BLOCKED.
