SEACAP 24

NGHIÊN CỨU TRƯỜNG HỢP ĐIỂN HÌNH HƯ HỎNG MẶT ĐƯỜNG TNMĐNT ĐẮC LẮC

SEACAP 24 chủ yếu liên quan đến nghiên cứu về sự hư hỏng sớm của 2 tuyến đường thử nghiệm TNMĐNT-II tại tỉnh Đắc Lắc là đường Buôn Hồ và đường Ea Soup.

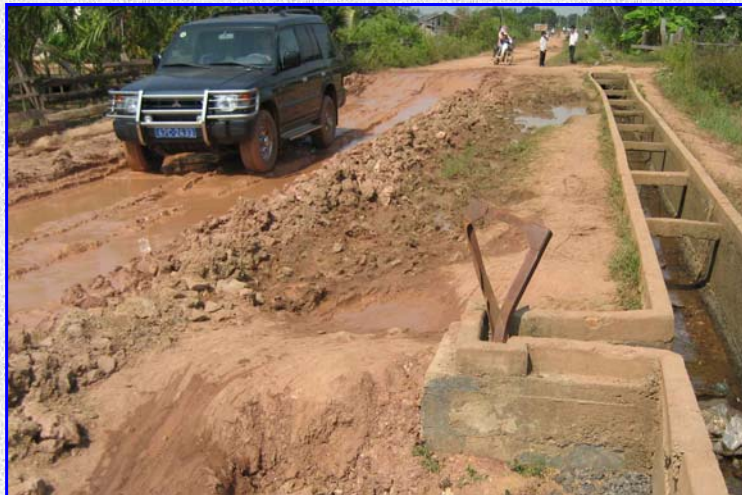
Đường Ea Soup

Theo quan điểm của tư vấn, nguyên nhân cơ bản dẫn đến hư hỏng đoạn đường ở Ea Soup là do móng và nền yếu do bị ngập trong nước, là hậu quả của một con mương thuỷ lợi bị rò rỉ được xây dựng gần đây.
